ОТЧЕТ
о техническом освидетельствовании здания

г. Климовск

31 марта 2013 г.

1. **Адрес:** Московская обл. Дмитровский р-н., ГП Икша, дер. Никольское
2. **Описание объемно планировочных решений:**
- 2.1. **Общая характеристика:** Двухэтажный (2-й мансардный этаж) дом из профилированного бруса по индивидуальному проекту (планы – см. приложение 1).
- 2.2. **Подземная часть и цоколь:** монолитный свайно-ростверковый фундамент
- 2.3. **Стены:** Клееный брус толщиной 146 мм. с утеплением минеральной ватой
- 2.4. **Перекрытия:** Деревянные балочные
- 2.5. **Чердак и кровля:** Кровля двускатная утепленная (минеральная вата)

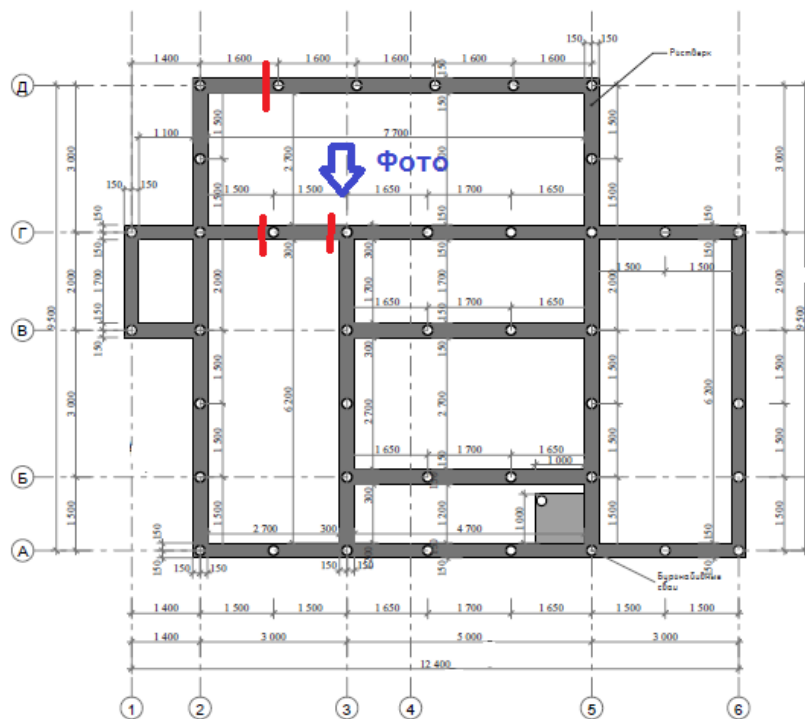
Приложение 2. Расположение трещин на плане фундамента

№ пп	Конструкция	Состояние	Комментарий
1	2	3	4
1.	Фундамент	<p>Трещины в ростверке с нижним раскрытием - до 1 – 1, 5 мм. в приопорной части по осям Г и Д в осях 2-3 (см. приложение 2). Исходя из геометрических параметров конструкции – разность осадок свай не превышает 4,5 мм., что не превышает максимально</p>  	<p>Возможные причины образования трещин:</p> <p>1. Осадка фундамента по оси под действием собственного веса конструкций и временных нагрузок</p> <p>2. Морозное пучение грунта по периметру здания с разрывом свай. Более вероятен вариант 1.</p> <p>Рекомендуется установка маяков (приложение 3) с еженедельным контролем за состоянием трещины - в период до июня 2013 для отслеживания динамики трещин.</p>

<p>допустимых значений (прил. 4 СНиП 2.02.01-83)</p> <p>Значения прочности бетона при проверке склерометром Condrol составили 28,5-33,2 МПа, что соответствует прочности бетона не ниже В25, заложенной в проекте.</p>

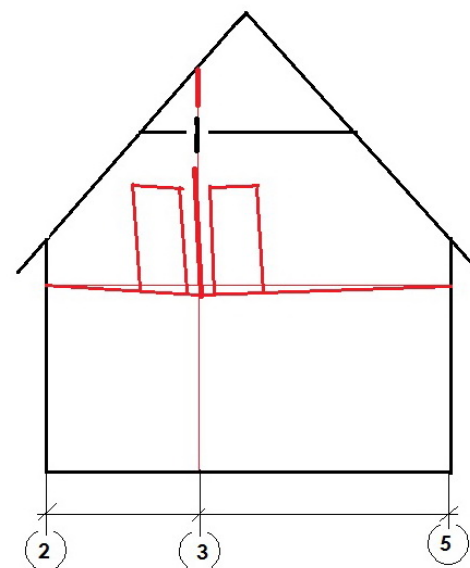
Приложение 4. Предполагаемая схема деформаций

4.	Стены 1-го этажа.	Неравномерная усадка бруса – усадка бруса по оси 3 – Б-В превышает усадку наружных стен на 20-28 мм. Замеры по уровню дают отклонение от горизонтали нижней поверхности бруса по оси 3 и балки по оси Б в осях 3-5 на 25 – 28 мм.	См. п.7

9.	Стена 2-го этажа (ось 3)	Отклонение стены от вертикали составляет 21 мм.	Отклонение – скорее всего является результатом той же осадки. Предполагаемую схему деформаций – см. приложение 4.

Предполагаемая схема деформации здания (схема сечения по оси Б)

7.	Полы 2-го этажа	Уровень чистого пола имеет отклонения от горизонтали до 27 мм. наибольшее отклонение (осадка) - в оси 3-оси Б-В	Следствие неравномерной усадки стены 1-го этажа, приведшее к деформации и перекосу конструкции стен 2-го этажа, балок перекрытия. Рекомендуется – после стяжки бруса провести повторную проверку уровня пола, возможно выполнить поддомкрачивание конструкции стены в уровне 1-го этажа (ось 3).

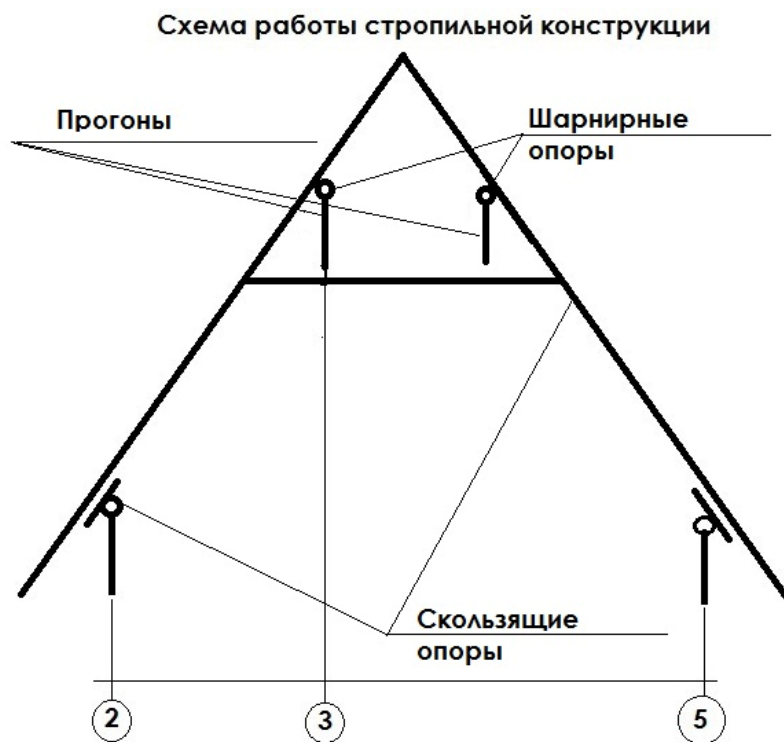
Приложение 5. Схема стропильной конструкции (существующая)

10.	Кровля	<p>Кровля имеет жесткую конструкцию (стропила с затяжками), установленную на скользящих опорах на стены оси 2,5. Дополнительно стропила жестко связаны с прогонами</p>

<p>(см. Лист 53 РП, одним – идущим по стене 3 и являющимся ее элементом, и прогоном, расположенным между осями 4,5). Фактически стропильная конструкция работает как неразрезная балка сложной формы на двух скользящих опорах (приложение 5)</p>	<p>Поскольку прогоны перевязаны с конструкцией фронтонов, то, фактически имеются две независимые жесткие конструкции: одна - конструкция кровли с прикрепленными к ней прогонами и частью фронтонов, расположенной выше прогонов. Вторая – конструкция сруба и фронтоны ниже прогонов.</p> <p>Рекомендации – см. п.2 Раздела III</p>
