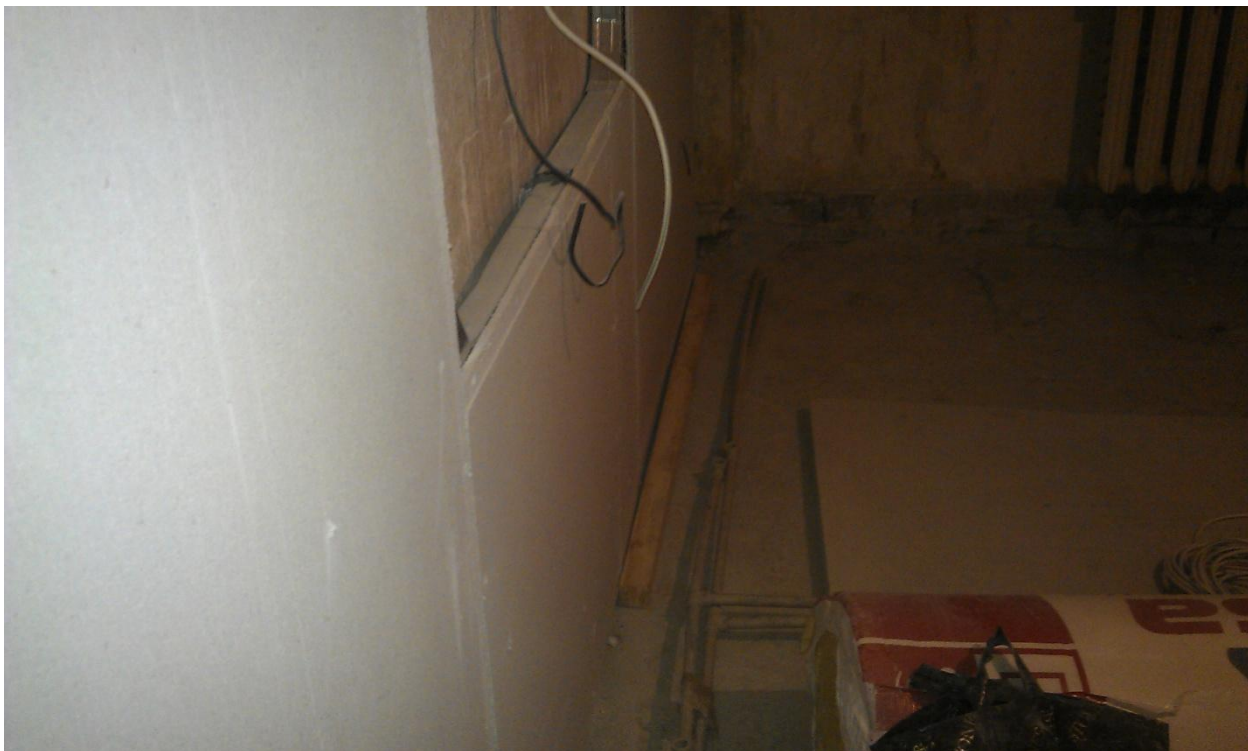
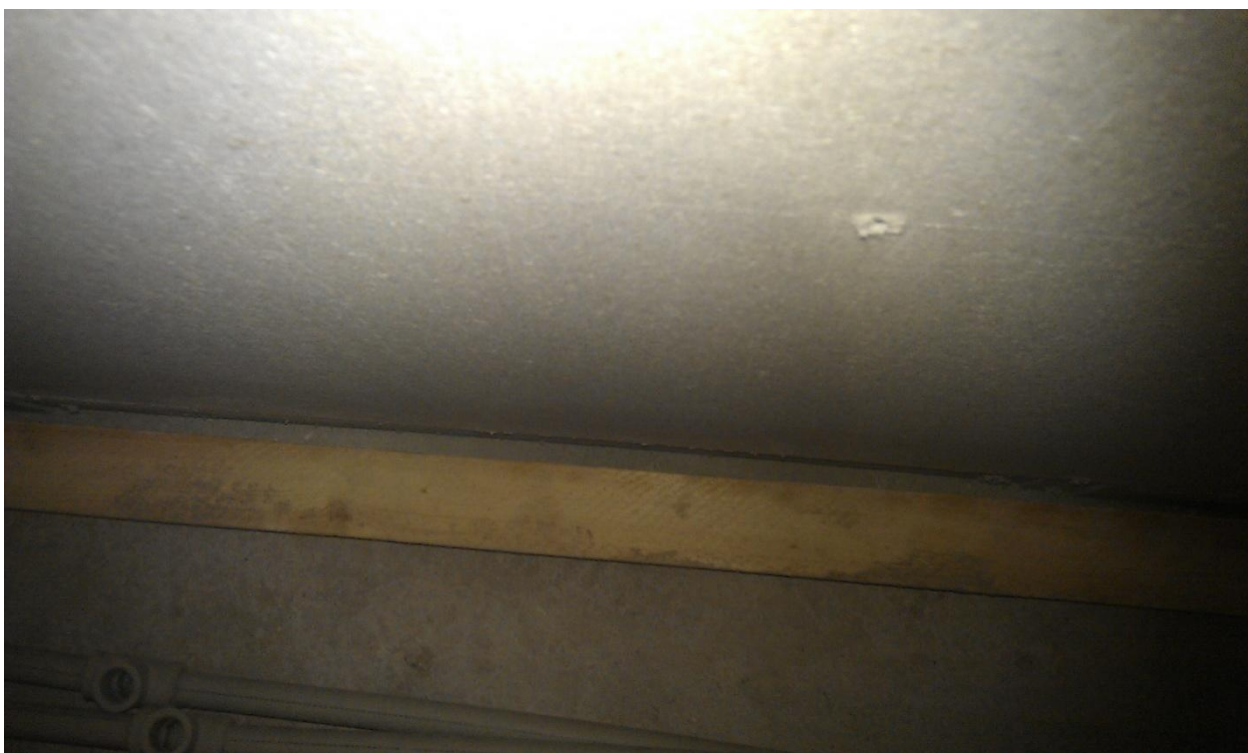
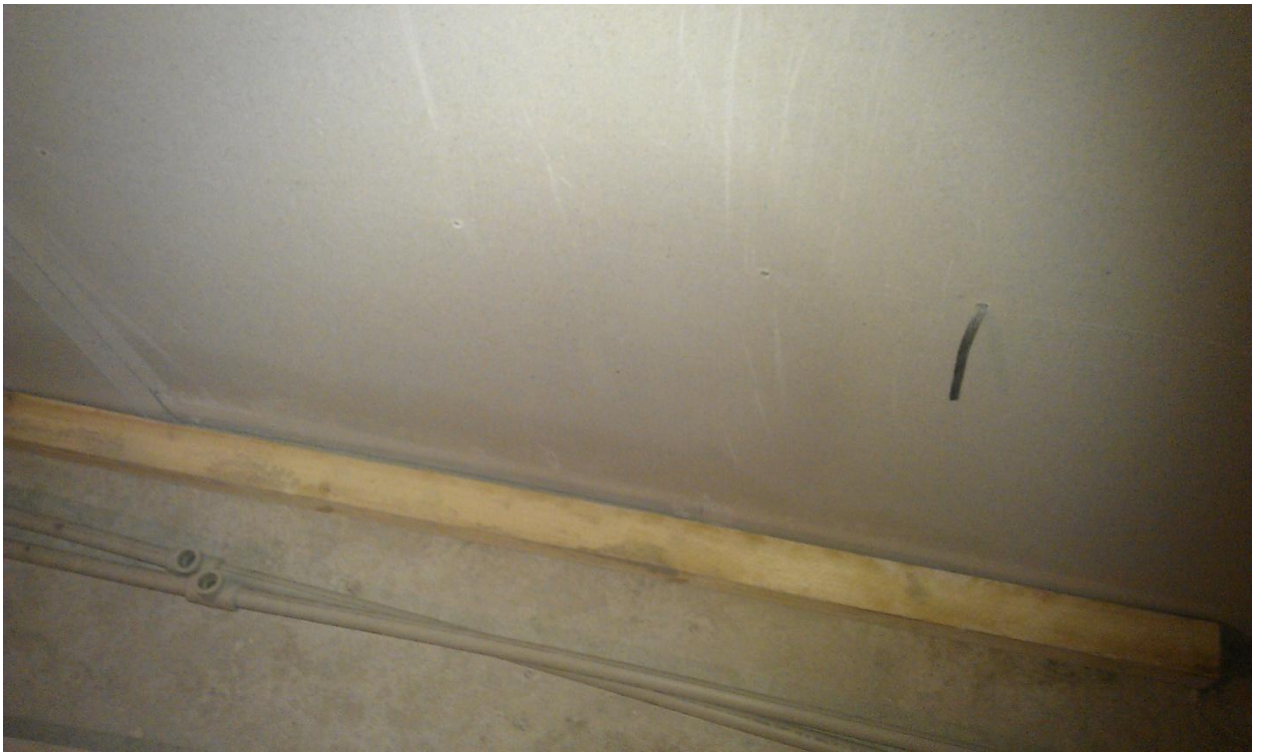
Это слишком ровные стены, у вас не зря есть лазерный уровень. В чем здесь заключалась работа? Чтобы заказчик потратился на стр. материал, работу подрядчику, а потом еще выравнивать стены, это еще работа подрядчику. Это сооружение нужно ломать, подделать или поправить невозможно. Это испорченный материал.

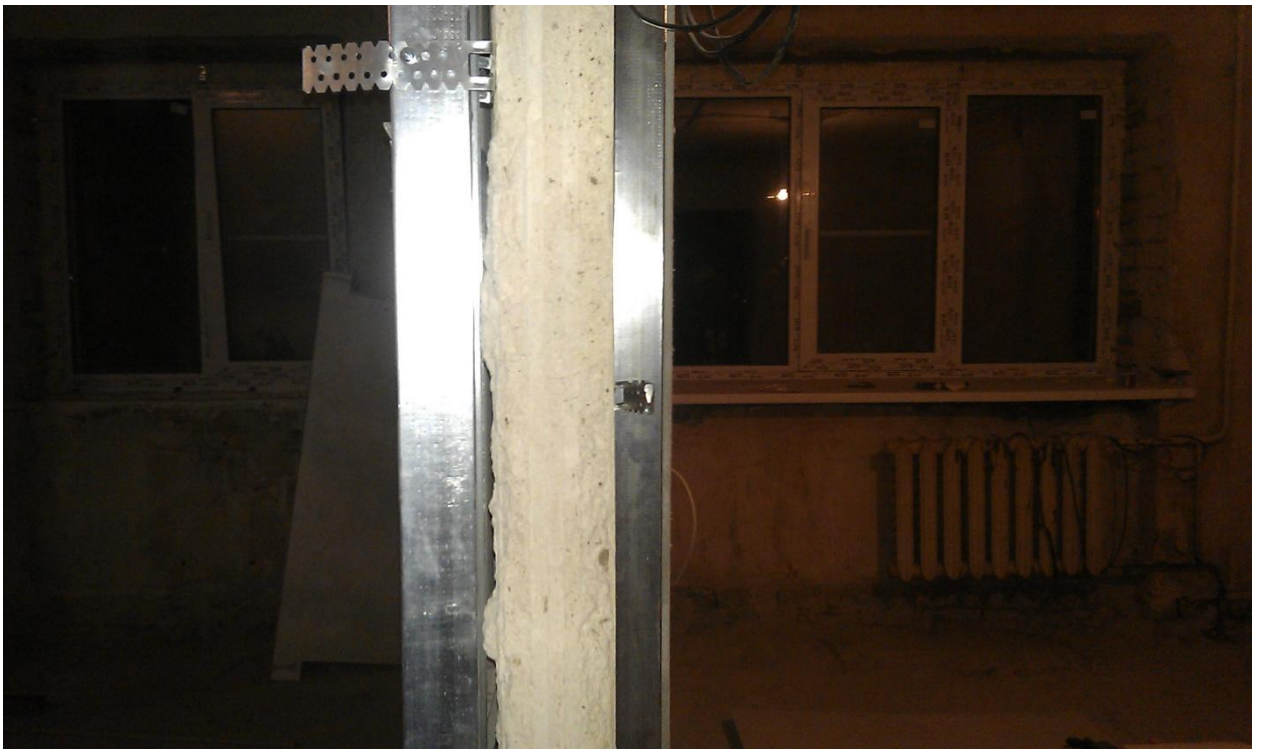
Видно работали профессионалы.

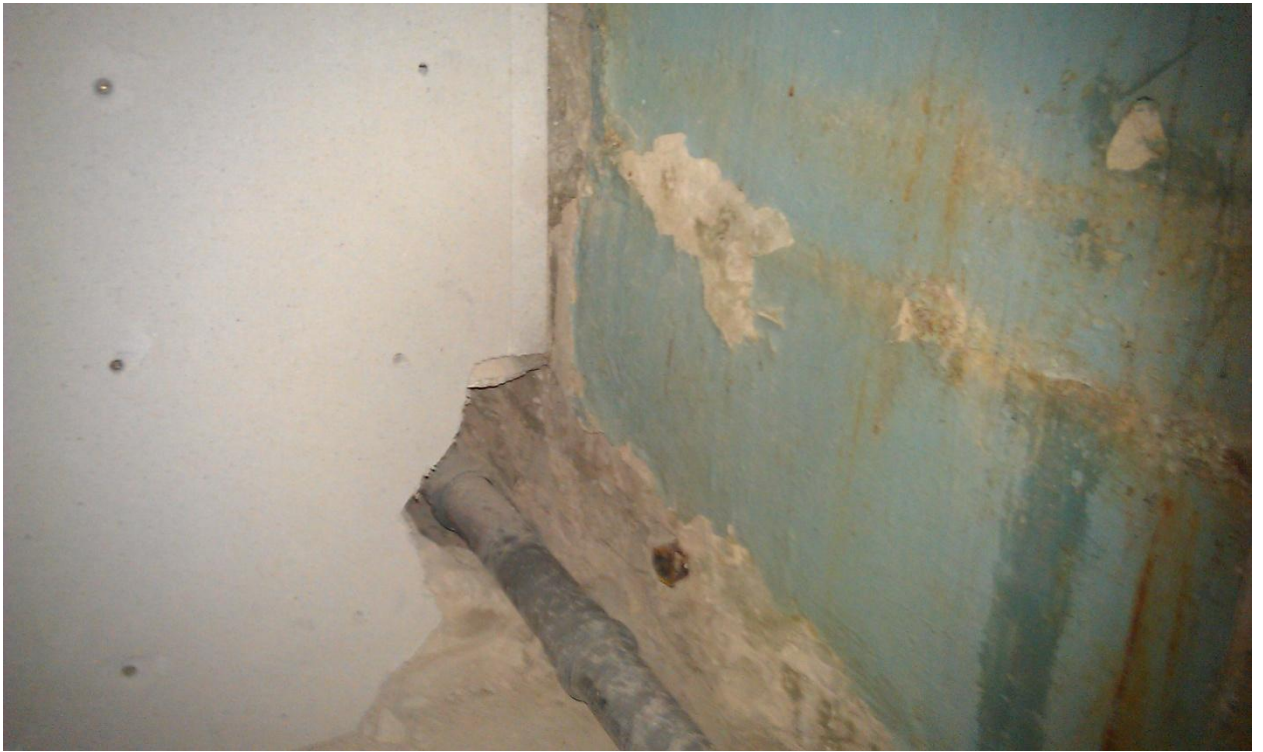
Ясно, не свое не жалко.

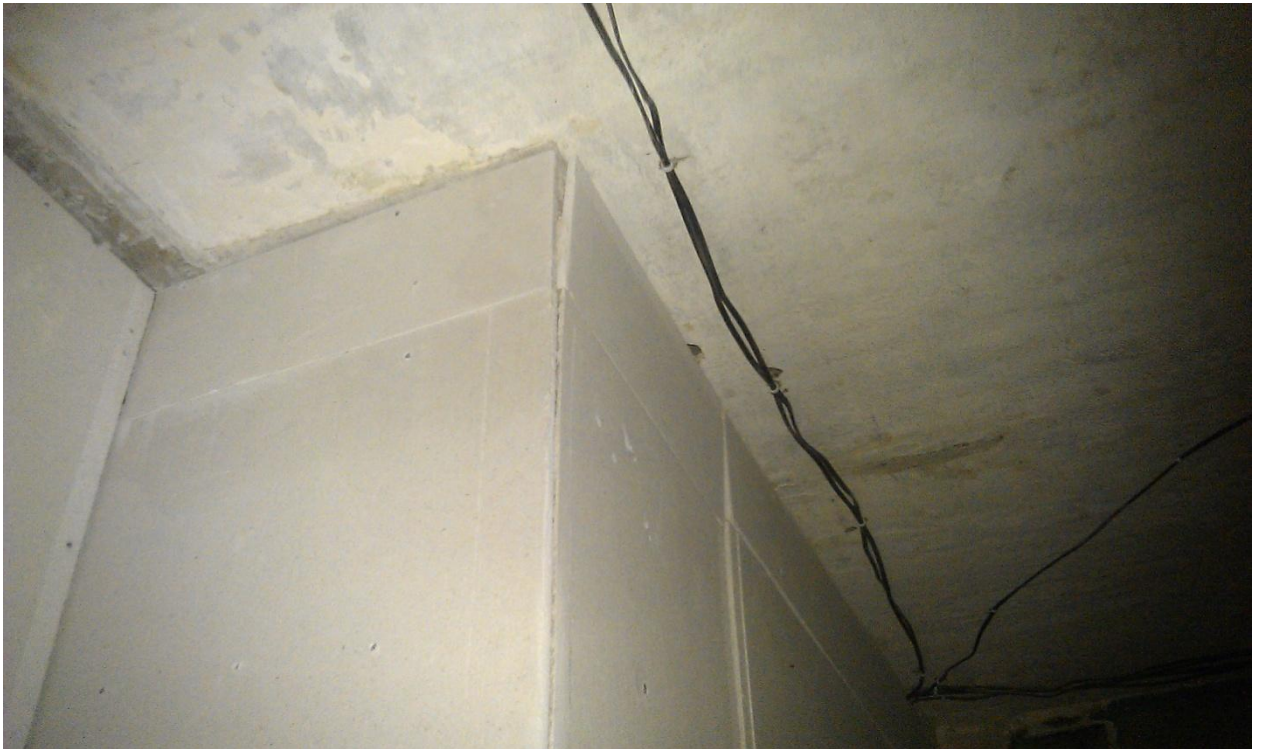
Комментарии здесь не нужны

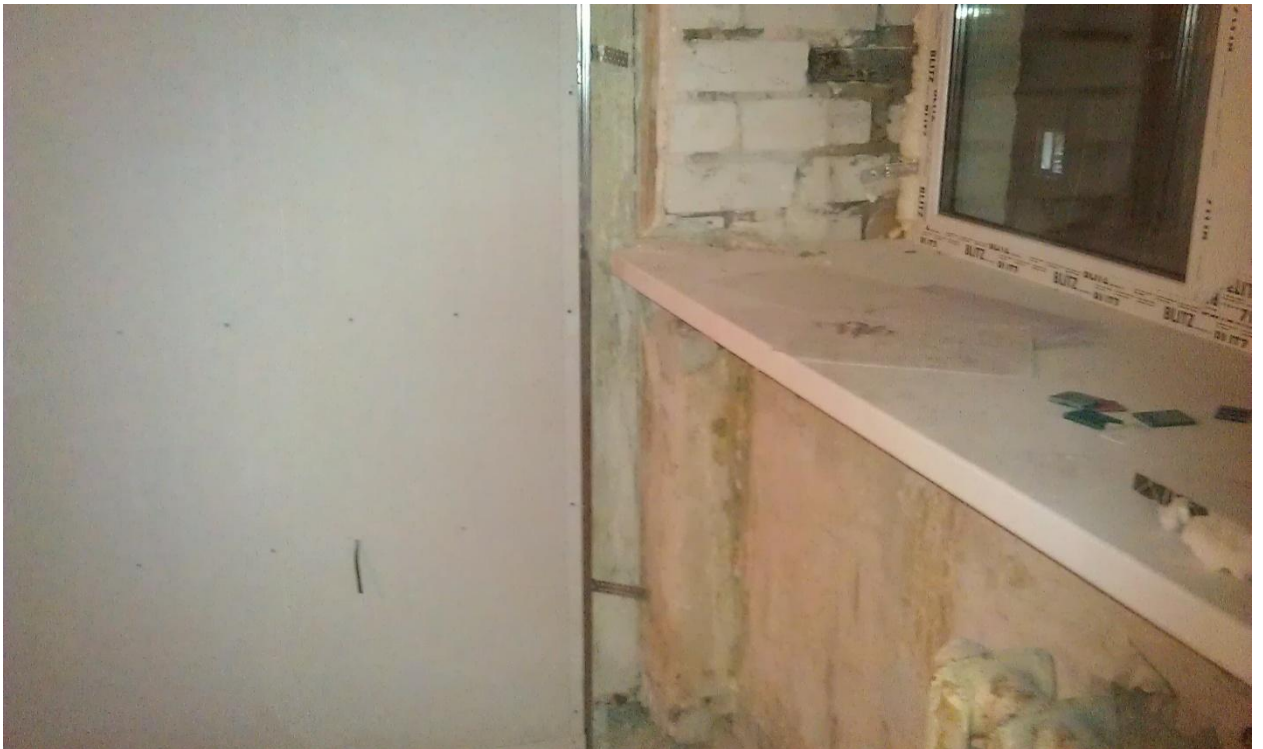
Иноваторский подход

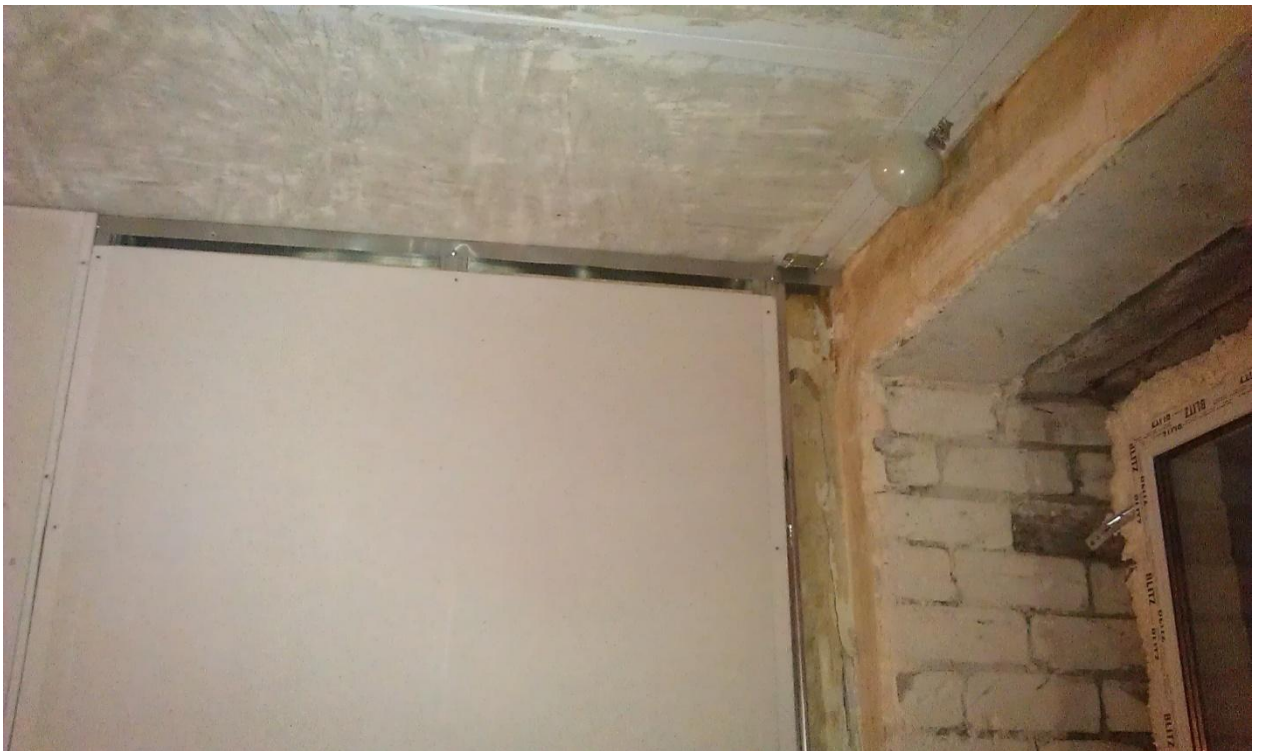
Вторая часть шедевра.

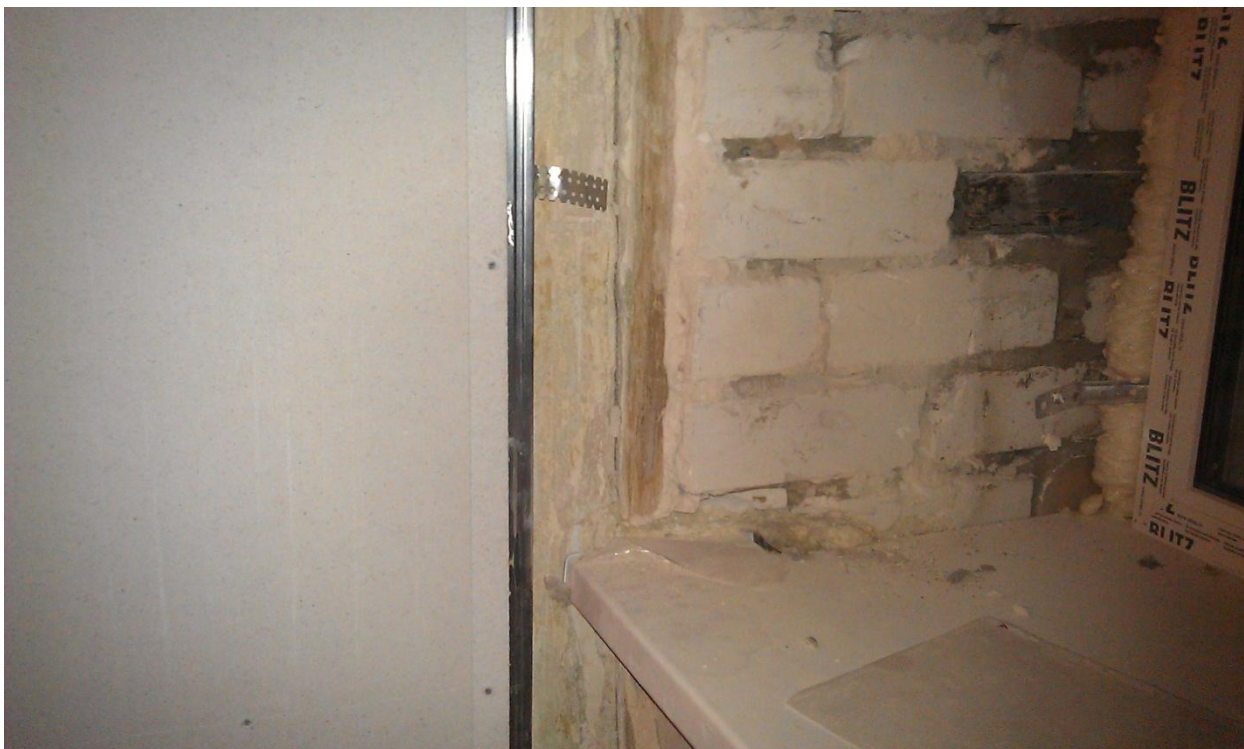
И как всегда виноваты окна.

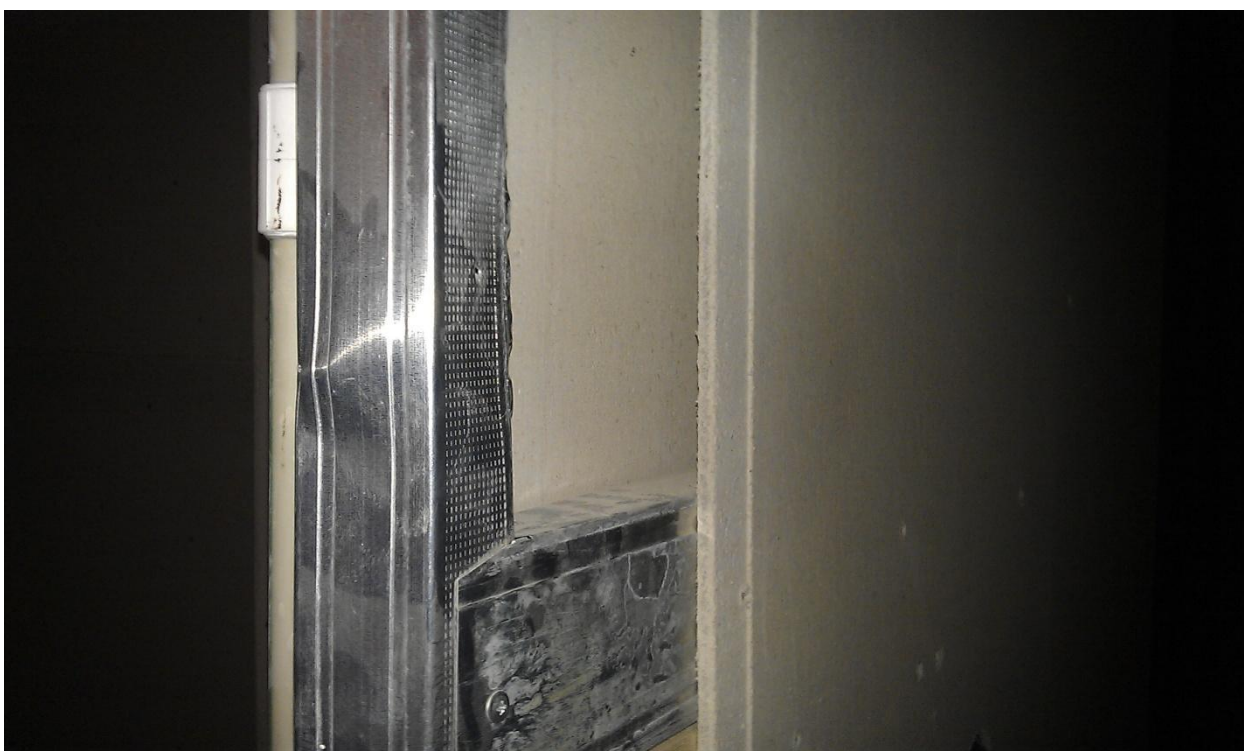
Без комментариев.
