ОТЧЕТ
о техническом освидетельствовании здания

г. Климовск

31 марта 2013 г.

1. **Адрес:** Московская обл. Дмитровский р-н., ГП Икша, дер. Никольское
2. **Описание объемно планировочных решений:**
- 2.1. **Общая характеристика:** Двухэтажный (2-й мансардный этаж) дом из профилированного бруса по индивидуальному проекту (планы – см. приложение 1).
- 2.2. **Подземная часть и цоколь:** монолитный свайно-ростверковый фундамент
- 2.3. **Стены:** Клееный брус толщиной 146 мм. с утеплением минеральной ватой
- 2.4. **Перекрытия:** Деревянные балочные
- 2.5. **Чердак и кровля:** Кровля двускатная утепленная (минеральная вата)

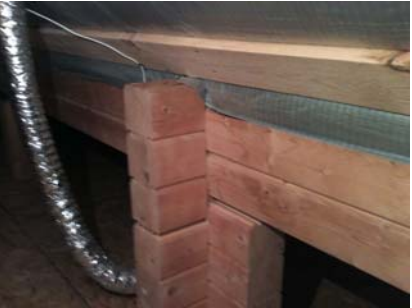
10.	Кровля	<p>Кровля имеет жесткую конструкцию (стропила с затяжками), установленную на скользящих опорах на стены оси 2,5. Дополнительно стропила жестко связаны с прогонами</p>

<p>(см. Лист 53 РП, одним – идущим по стене 3 и являющимся ее элементом, и прогоном, расположенным между осями 4,5). Фактически стропильная конструкция работает как неразрезная балка сложной формы на двух скользящих опорах (приложение 5)</p>	<p>Поскольку прогоны перевязаны с конструкцией фронтонов, то, фактически имеются две независимые жесткие конструкции: одна - конструкция кровли с прикрепленными к ней прогонами и частью фронтонов, расположенной выше прогонов. Вторая – конструкция сруба и фронтоны ниже прогонов.</p> <p>Рекомендации – см. п.2 Раздела III</p>

2. Оптимизация работы кровли. Рекомендуется (как вариант) – после выравнивания деформаций здания выполнить вскрытие утепления кровли в зоне прогонов и «развязать» конструкцию стен и стропила, установив между стропилами и прогонами шпильки или домкраты, позволяющие регулировать расстояние между стропилами и прогонами. Таким образом, мы получим жесткую кровельную конструкцию, опирающуюся на наружные стены и независимую от нее конструкцию стен, фронтонов и прогонов (см. Приложения 5,6)
