А.Г.ЦИРЕС

# АРХИТЕКТУРА КОЛИЗЕЯ

МОСКВА  
1940

ИЗДАТЕЛЬСТВО АКАДЕМИИ АРХИТЕКТУРЫ СССР

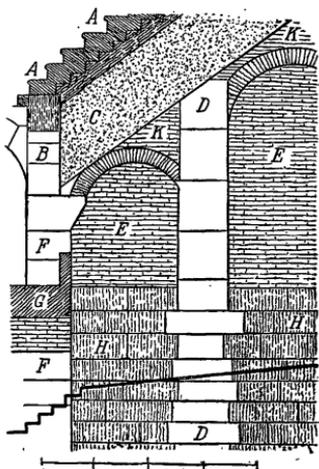
3. Схема применения различных материалов в Колизее.

AA — мраморные сиденья. В — арка из травертина. С — наклонный свод из пемзобетона, поддерживающий места для зрителей. DD — столб из травертина. EE — стена из туфового бетона, облицованная кирпичом. FF — столб из травертина. G — бетонная арка, облицованная кирпичом. HH — стена из туфа. KK — кирпичные арки.

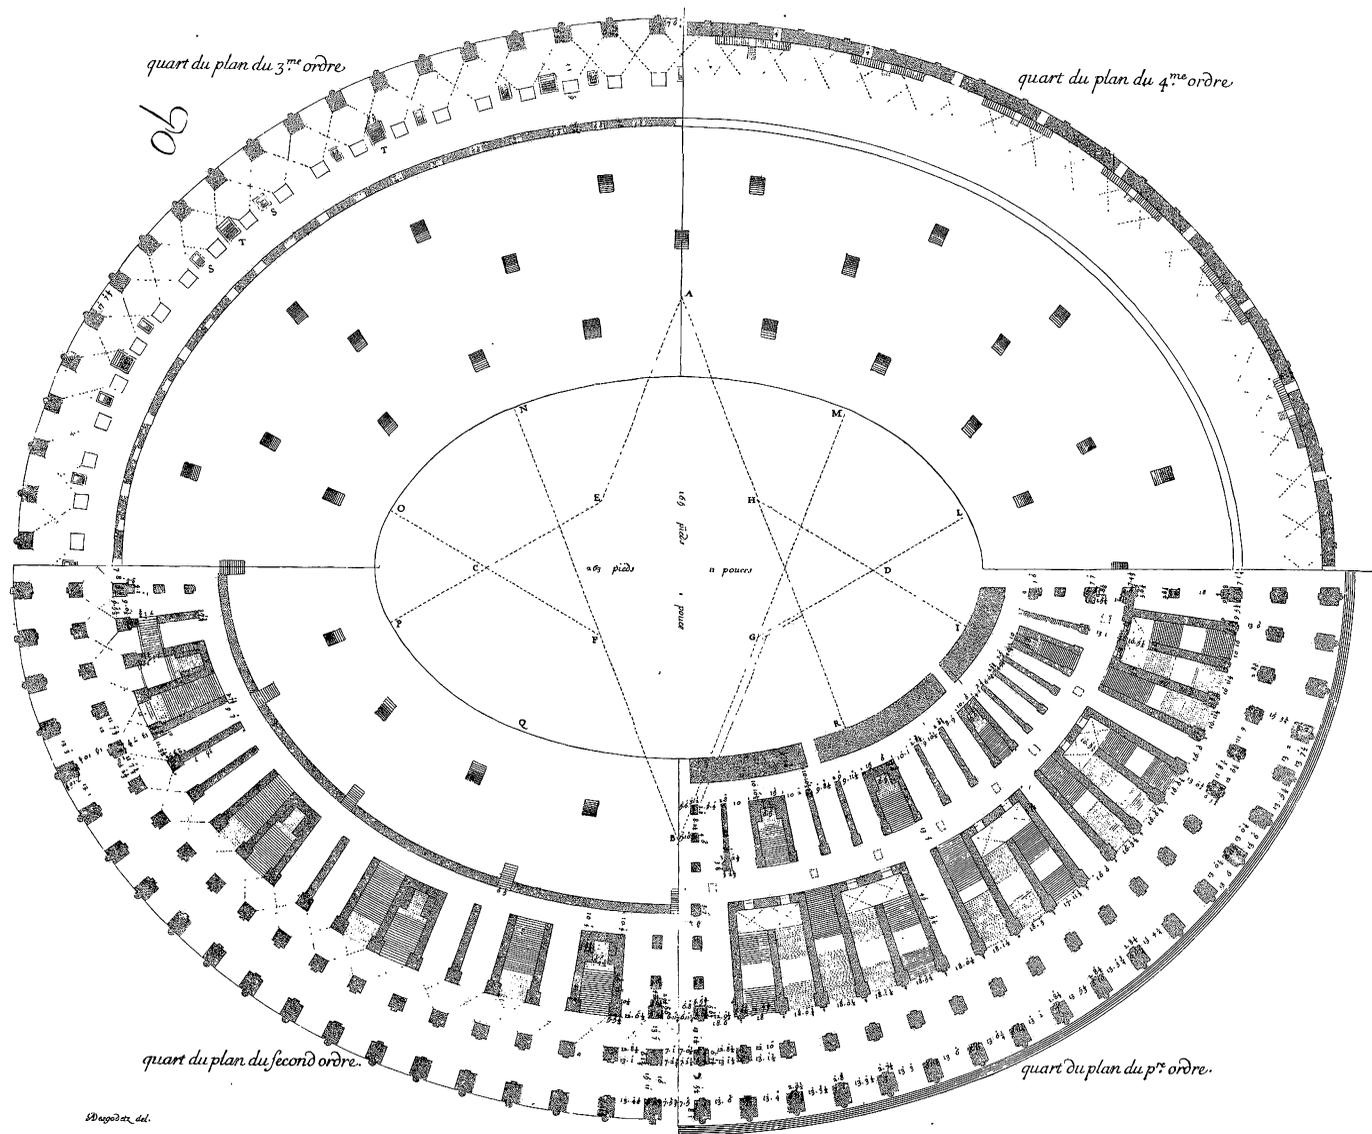
Таблица I. План четырех этажей Колизея.

В плане третьего этажа столбы, которые были между двумя галереями, обозначены только простой линией, так как они разрушены. Буквой *T* обозначены выходы из антресольного коридора, буквой *S* — световые отверстия, освещавшие этот коридор. Овал арены представляет собою корововую кривую, описанную из восьми центров: *A, B, C, D, E, F, G, H*.
